TESIS DOCTORAL

Escuela Técnica Superior de
Ingeniería de Edificación

**MODELO PARA LA GESTIÓN DEL RIESGO EN DESASTRES NATURALES.
ANÁLISIS Y GESTIÓN DE SUS EFECTOS EN EDIFICACIÓN.**

**MEMORIA QUE PRESENTA JUAN RUBIO GÓMEZ-TORGA PARA OPTAR AL
GRADO DE DOCTOR
[2012 -2017]**

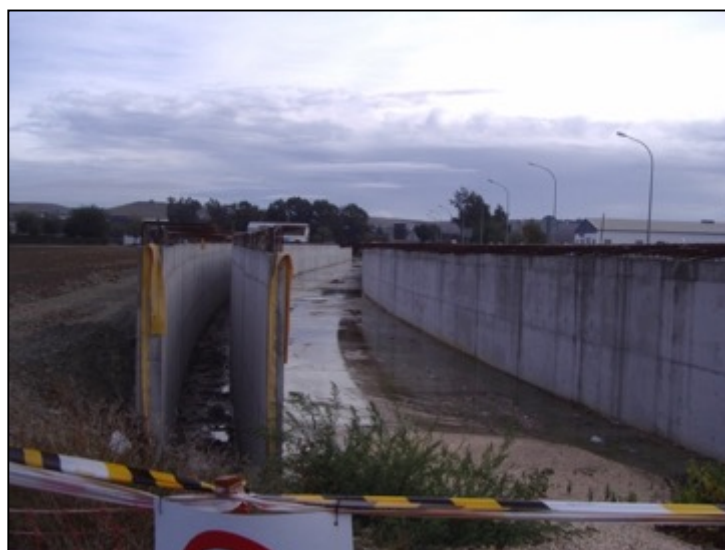
En la localidad de Écija, (Imagen 2.6.3) se están realizando las obras del encauzamiento del arroyo Argamasilla por la periferia de la localidad hasta conectarlo al río Genil.

Imagen 2.1.6.3 “Fotografía del nuevo encauzamiento del arroyo Argamasilla, Écija.” Fuente Propia.

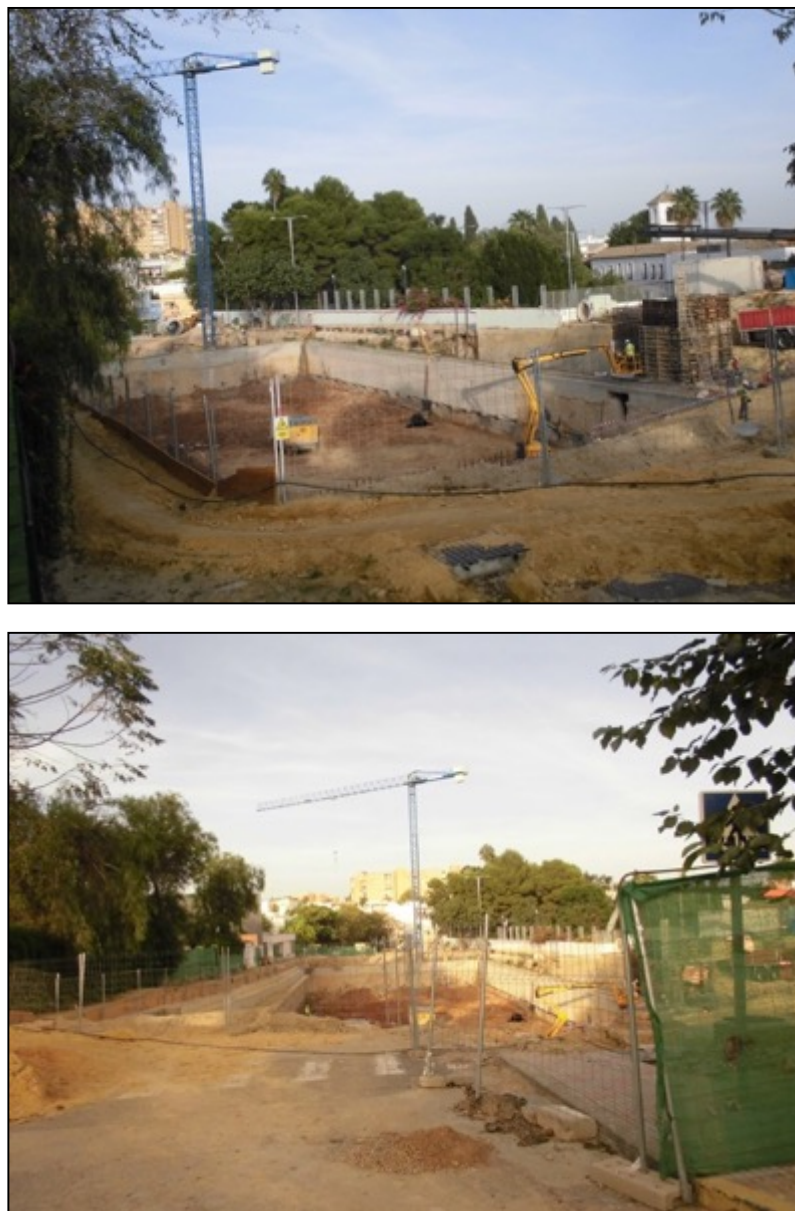
En grandes ciudades y zonas con cierto desnivel geográfico se están acometiendo una serie de obras para evitar los daños materiales cuando se produzcan lluvias de carácter torrencial, en concreto las últimas mejoras en las infraestructuras son los “*Tanques de tormentas*” (Imágenes 2.1.6.4).

Imagen 2.1.6.4 “Fotografía del nuevo Tanque de tormentas en Tomares” Fuente Propia.

Tenemos constancia que en la localidad de Tomares en Sevilla, se están acometiendo actualmente este tipo de obras, no obstante en la revista Cimbra (2010) se publicó el siguiente artículo “**Depósitos de tormenta y balsas de laminación en el área Metropolitana de Barcelona**”. (Imagen 2.1.6.5)

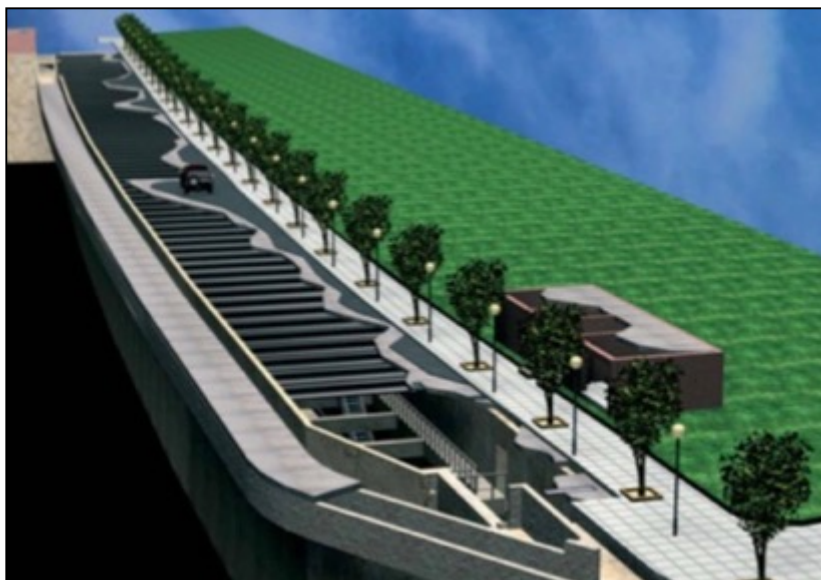
Imagen 2.1.6.5 “Infografía del depósito Joan Gamper.” Fuente revista Cimbra.

En dicho artículo se explica la distintas formas que tiene el hombre de controlar y gestionar las aguas de carácter torrencial en la provincia de Barcelona.

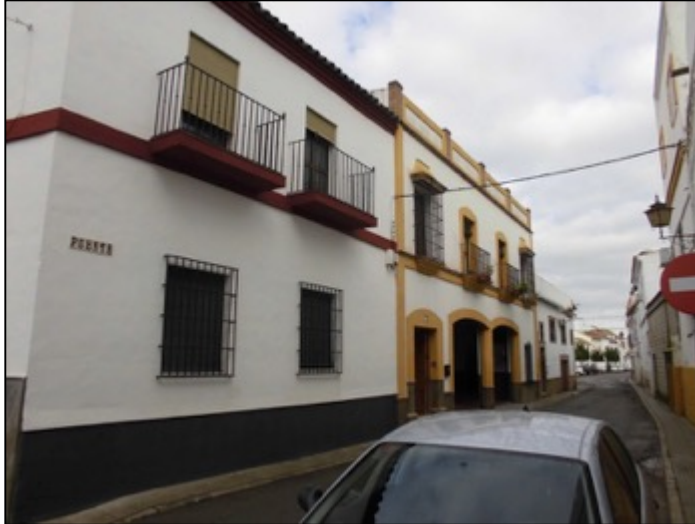
Se diferencian dos tipos de formación de acerado en el tramo comprendido entre calle puente y calle Santa Brígida el Acerado es de pequeña dimensiones, 40 cm de ancho, bordillo de piedra y sin alcorques y arboleda.

1º Tramo; calle Puente esquina San Marcos Fuente: Foto del autor, enero 2014.

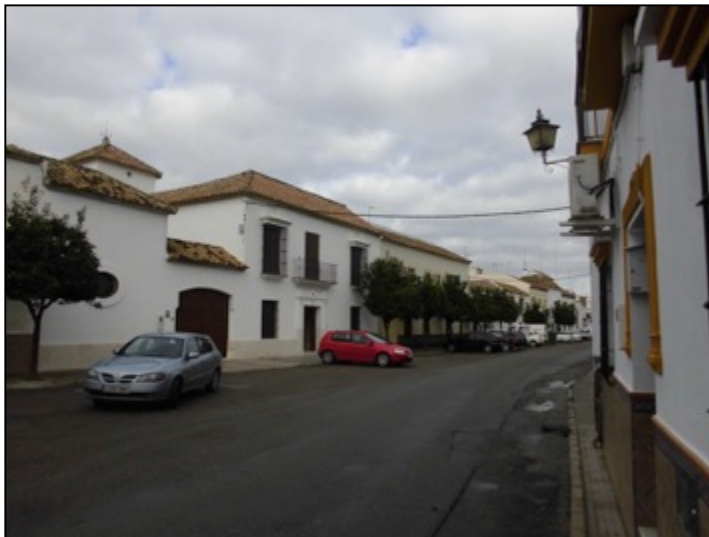
En un segundo tramo comprendido al principio de la calle, el acerado tiene una anchura media de 1,80 m, bordillo de piedra y alcorques con árboles frutales.

2º Tramo; calle Puente principio. Fuente: Foto del autor, enero 2014.

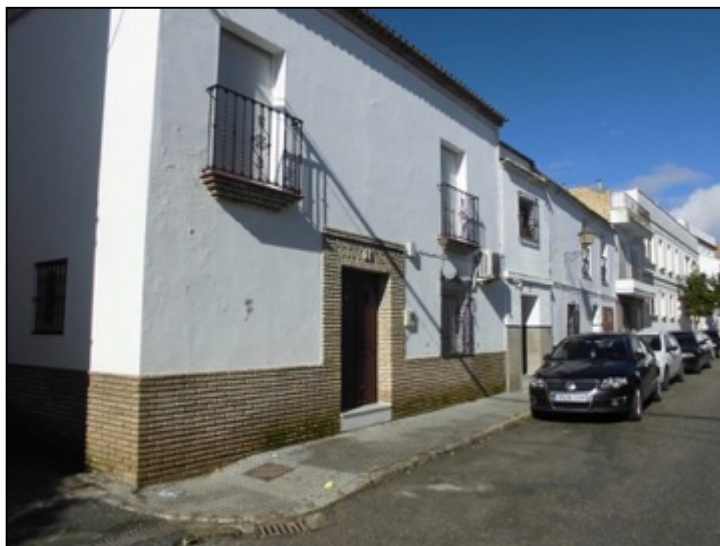
Imagen de los daños en aplacados cerámicos. Fuente: propia del autor. Febrero 2014.

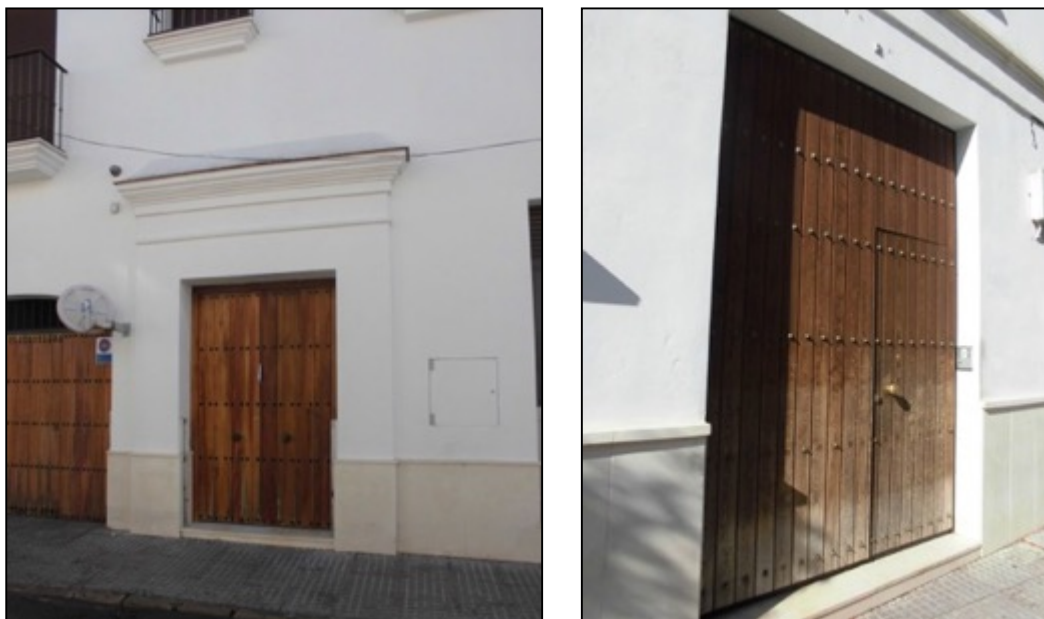
*Imagen de los daños en puertas exteriores de madera. Fuente: propia del autor.
Febrero 2014.*

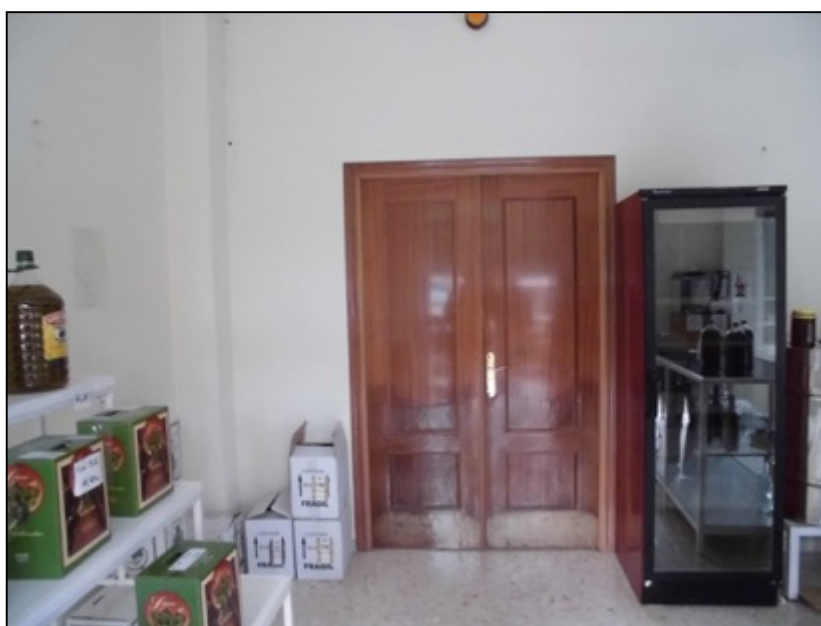
*Imagen de los daños en puertas interiores de madera. Fuente: propia del autor.
Febrero 2014.*

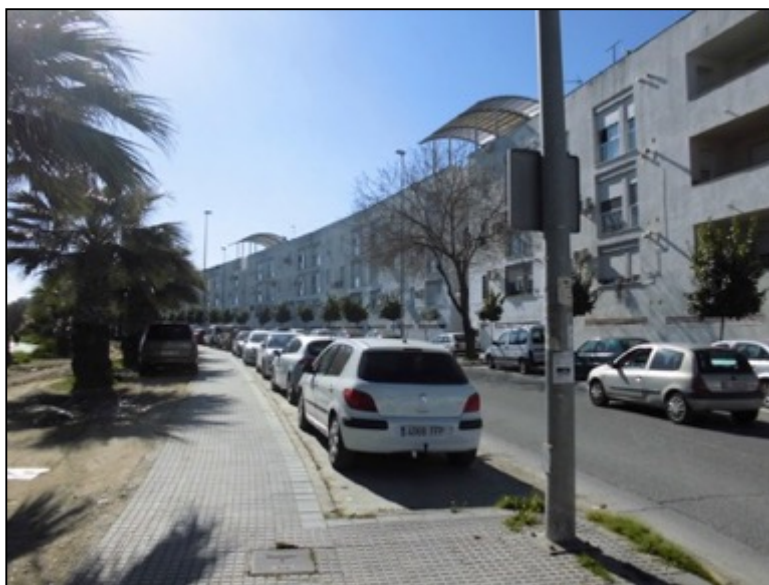
En la zona de Ronda de Las Huertas presenta en la primera parte de la vía un acerado comprendido de 1,50 metros, bordillos y ausencia de alcorques. A continuación y hasta llegar al Hospital de Alta resolución existe un estrechamiento del acera cuya anchura es de 0,80 metros, terminado en bordillo de piedra.

1ª Parte; Ronda de Las Huertas. Fuente: Foto del autor, enero 2014.

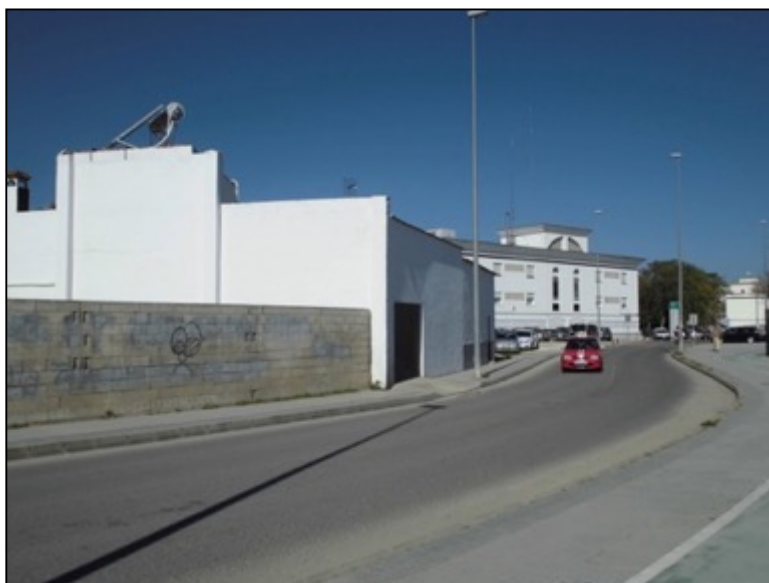
2ª Parte; Ronda de Las Huertas. Fuente: Foto del autor, enero 2014.

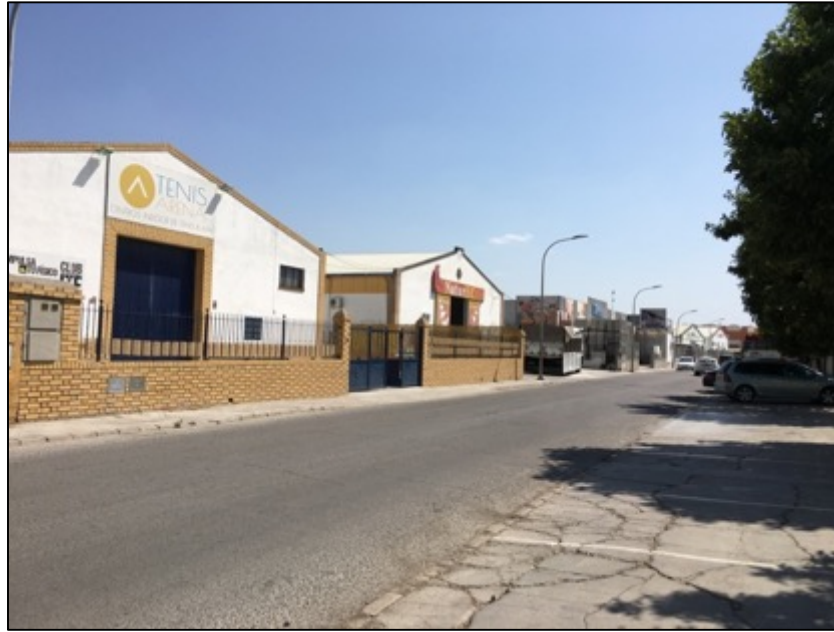
En la zona comprendida de avenida Jerónimo Aguilar en la calzada derecha junto al centro deportivo el acerado es de 1,50 metros terminado con un bordillo de hormigón prefabricado. En la calzada izquierda junto al polígono linero, la anchura del acerado es de 1,00 metros, terminado en bordillo de hormigón prefabricado y con ausencia de solería antideslizante.

2° Tramo; avenida Jerónimo de Aguilar. Calzada Izquierda. Fuente: Foto del autor, enero 2014.

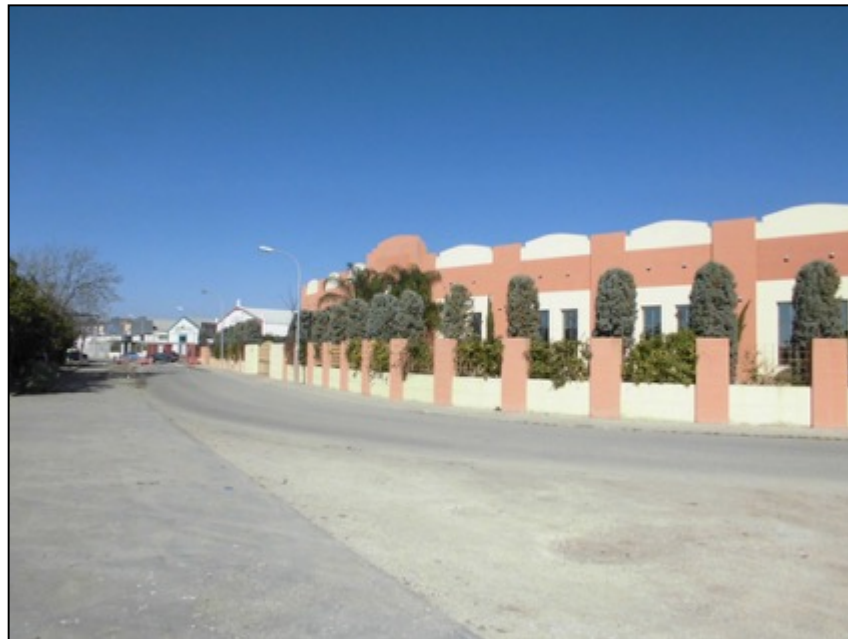
2° Tramo; avenida Jerónimo de Aguilar. Calzada Derecha. Fuente: Foto del autor, enero 2014.

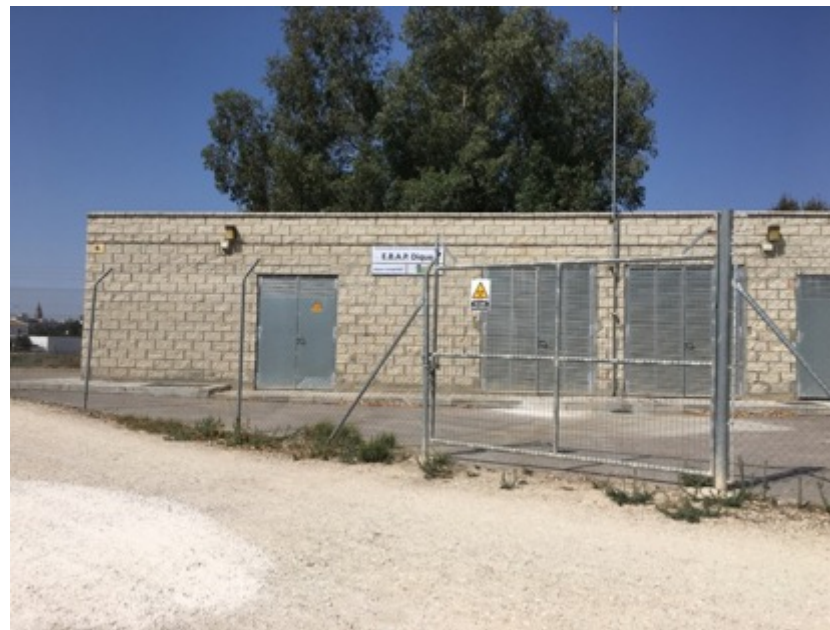
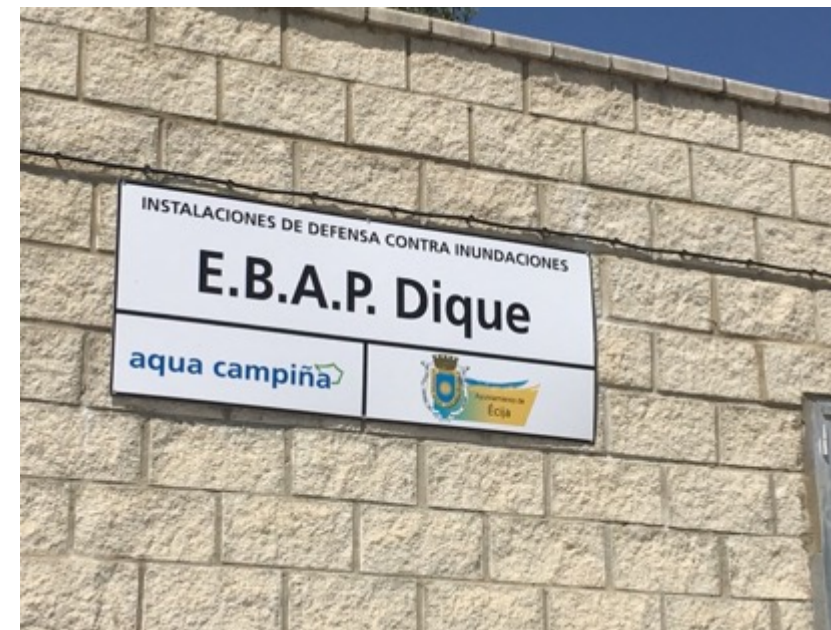
Vista de la Topografía cercana al borde fluvial. Nuevas instalaciones contra inundaciones . Fuente: propia del autor. Febrero 2014.

Dadas las continuas crecidas del Río Genil a su paso por la industria Harinera, se ha realizado un desvío, además de la construcción de unos diques de contención de las aguas para la protección del centro deportivo y el polígono industrial.

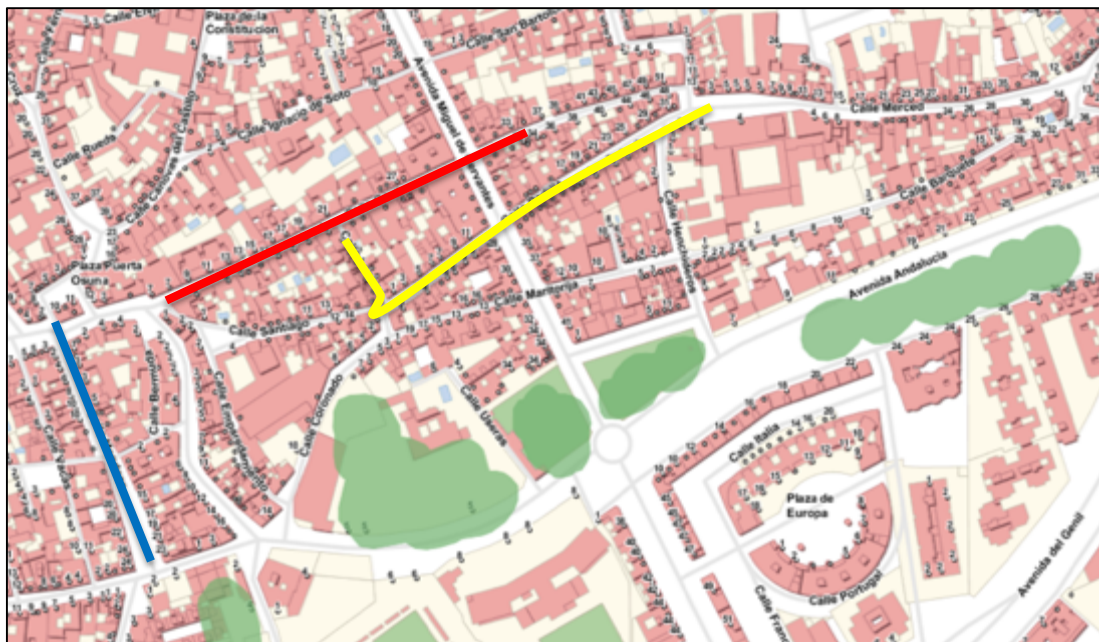
A continuación en una segunda fase que bien la podríamos denominar como de trabajo de campo, se ha planteado una idea de modelo, realizar una primera aplicación y trabajo de campo para llegar a la fase final.

El apartado *Metodología* desarrollada se ha estructurado mediante varias etapas que nos han llevado a la consecución de los objetivos anteriormente expuestos.

Sector; **SEC-EC03** Calle Cava, Écija, Sevilla. (Imagen 8.1.6)

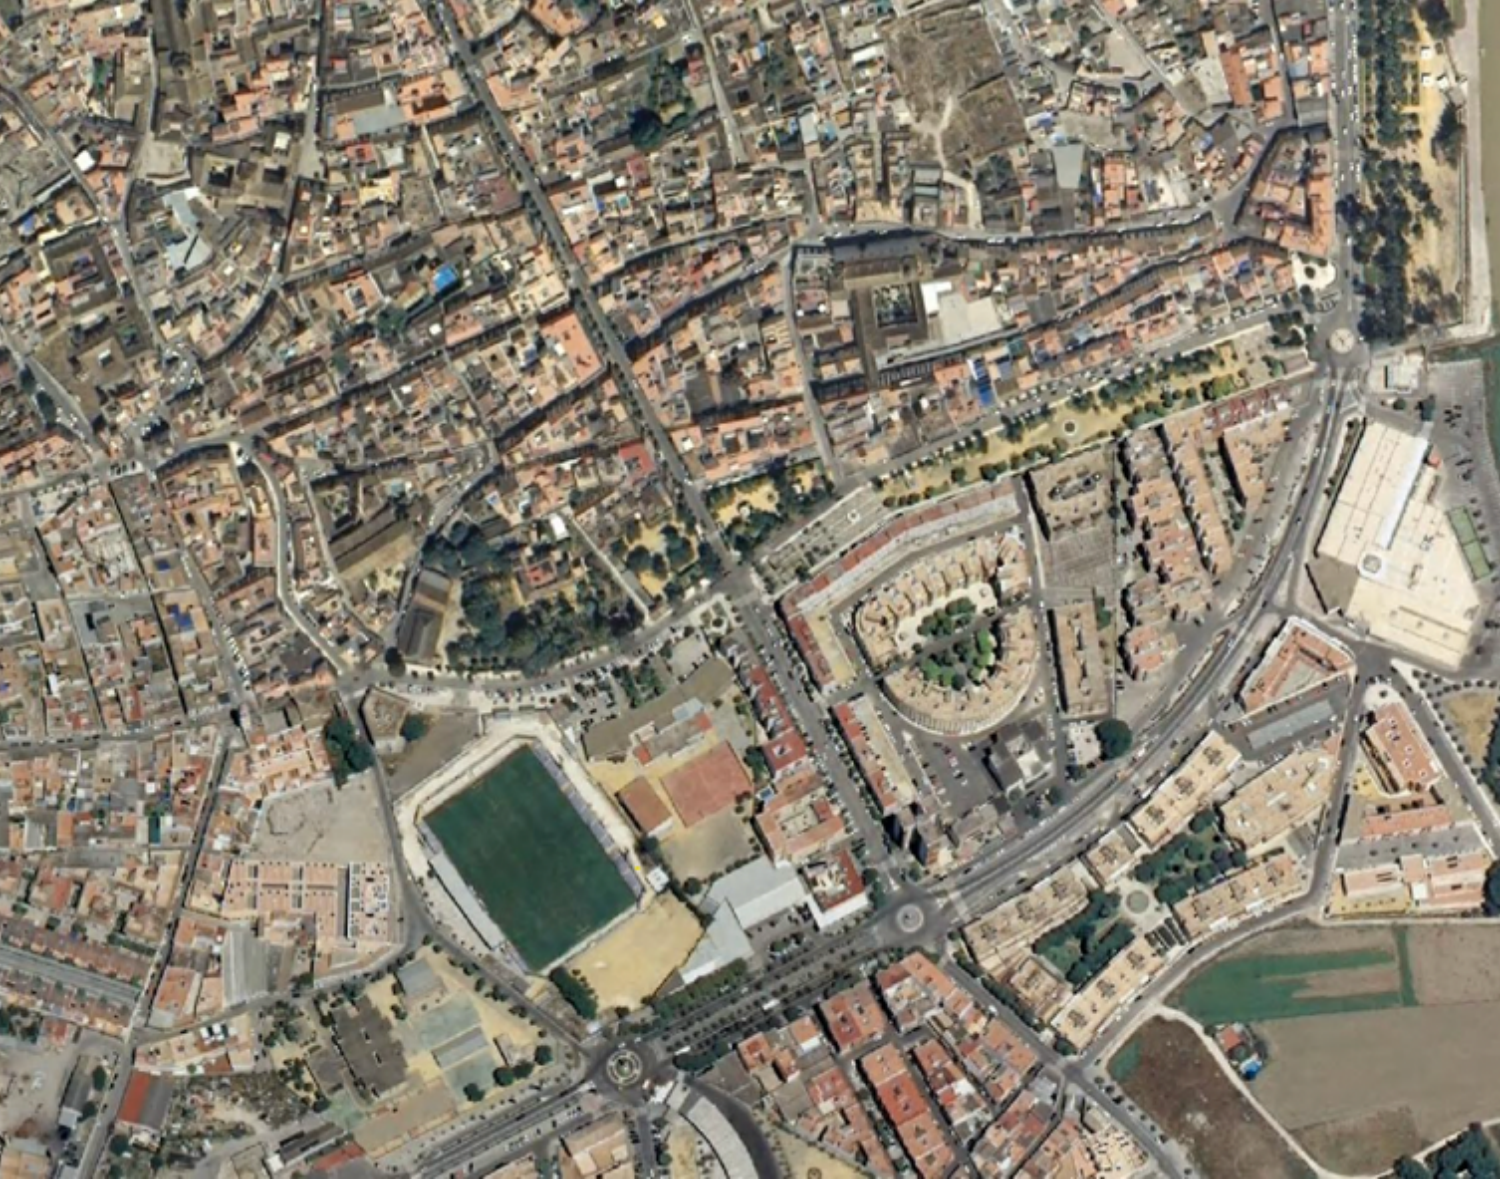
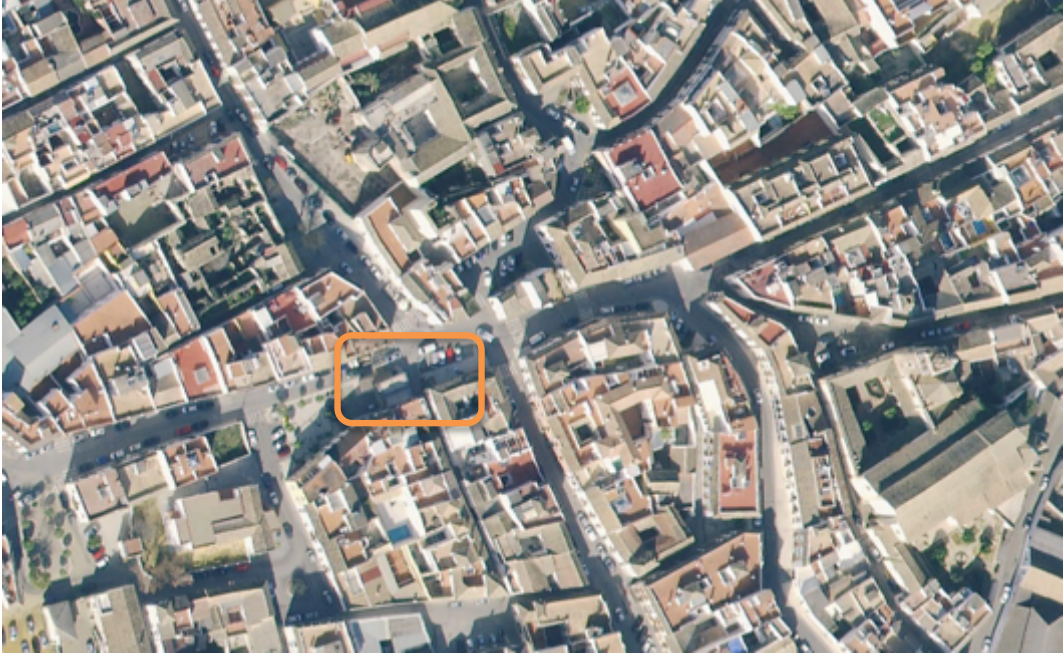
Para efectuar la estimación de daños en zonas urbanas se construyeron las curvas de daños económicos en función de la altura de lámina de agua alcanzada por la inundación. Estas curvas fueron construidas para cada una de las categorías de viviendas identificadas.

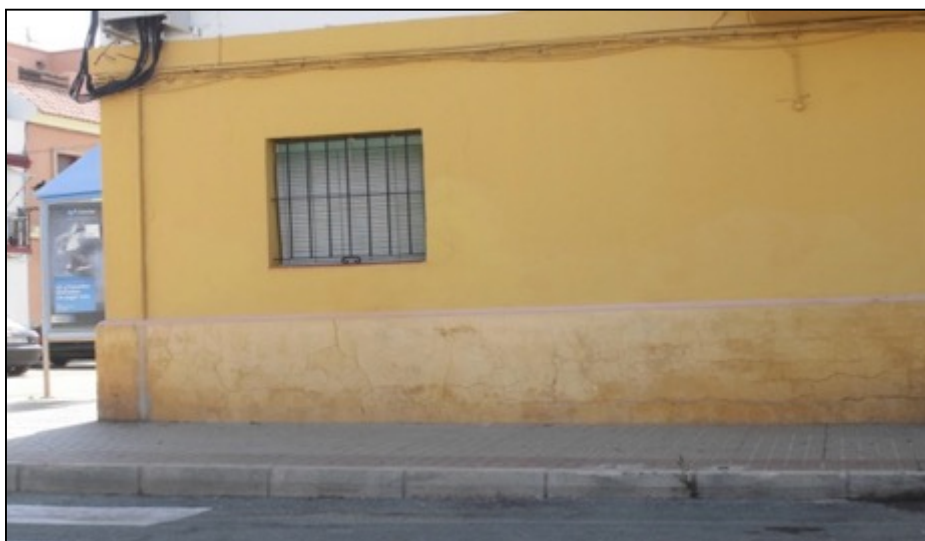
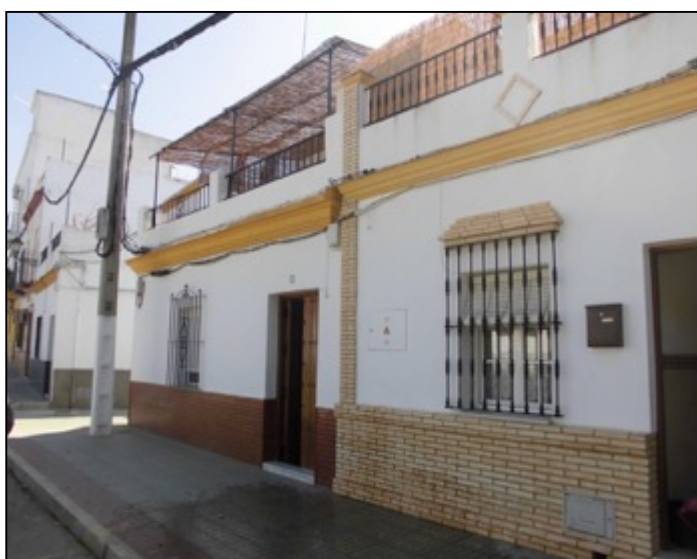
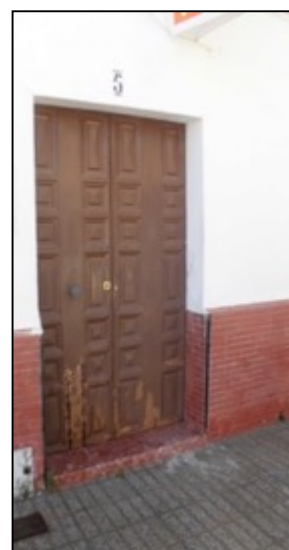
<p><i>Instalaciones. (audiovisuales, térmicas y energía solar, electricidad, suministro de agua, gas, evacuación de aguas).</i></p> <ul style="list-style-type: none"> - Eléctricas; daños por cortocircuitos y bases de tomas de enchufes en viviendas de calle Santa Eulalia. <p>Las altura media de los mecanismos es + 1,00 mm a nivel de solería.</p> <ul style="list-style-type: none"> - Saneamientos; en conducciones soterradas debido a la presión originada en las tuberías generalmente de fibrocemento se han ocasionado rotura parciales. <p>Dichas roturas son de difícil localización en una primera intervención realizada por el perito del consorcio no fueron detectadas.</p> <p><i>Imagen de los daños en morteros de cemento. Fuente: propia del autor. Junio 2014.</i></p>

*Imagen de los daños en puertas exteriores de madera. Fuente: propia del autor.
Junio 2014.*

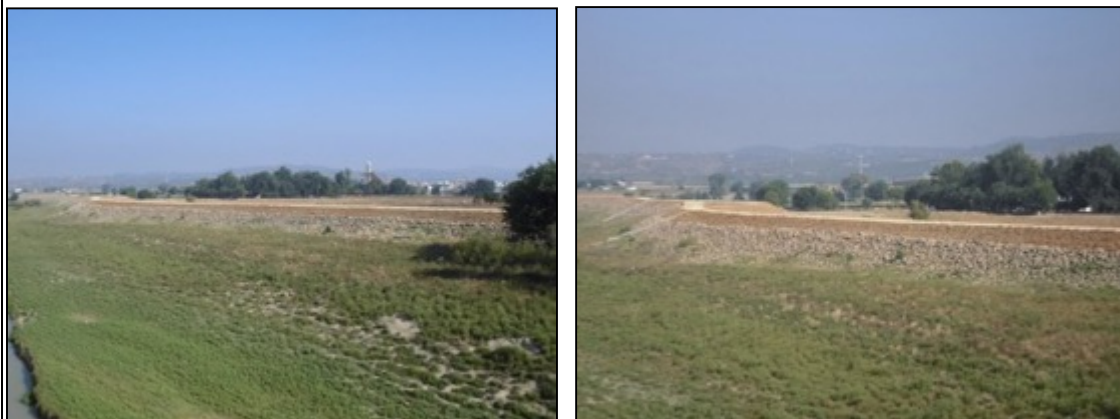
Imagen del muro de contención realizado recientemente. Fuente: propia del autor Junio 2014.

Nota: Respecto a la reciente terminación del muro de contención, se plantean una serie de dudas, las cuales también son una incertidumbre para los vecinos de la localidad, tales como:

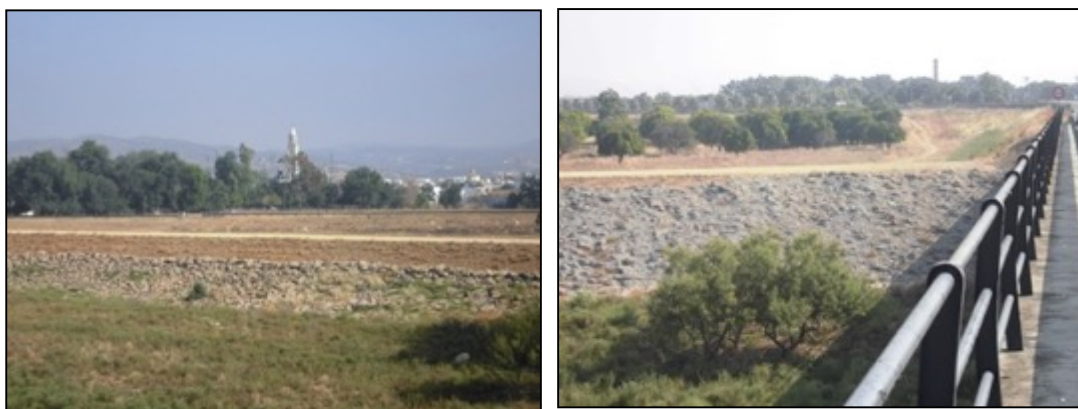
Imagen del muro de contención realizado recientemente. Fuente: propia del autor Junio 2014.

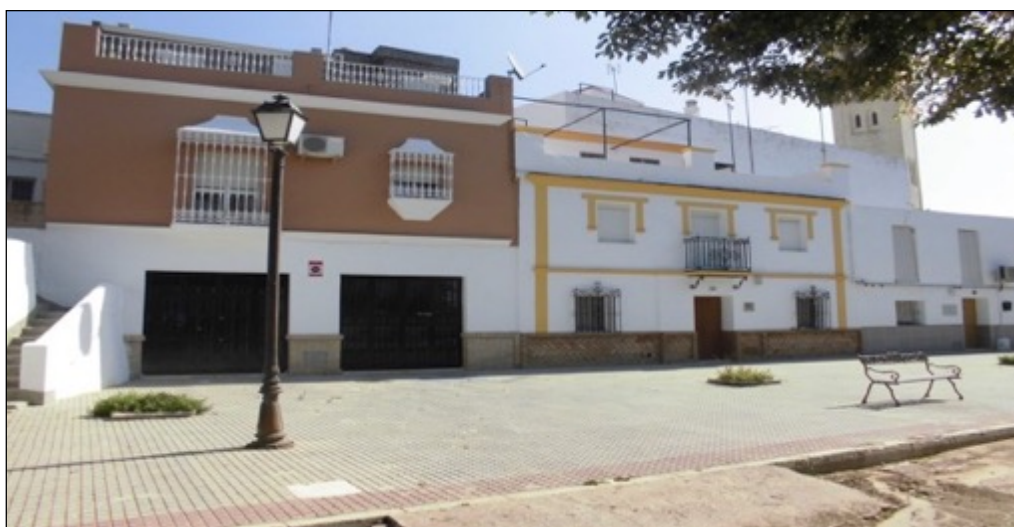
- En un primer tramo hay una zona con acerados con una anchura media de 5,00 metros, bordillo de piedra con alcorques y arboleda.

Acerado más lejano al borde fluvial. 1º Tramo. Fuente: Foto del autor, mayo 2014.

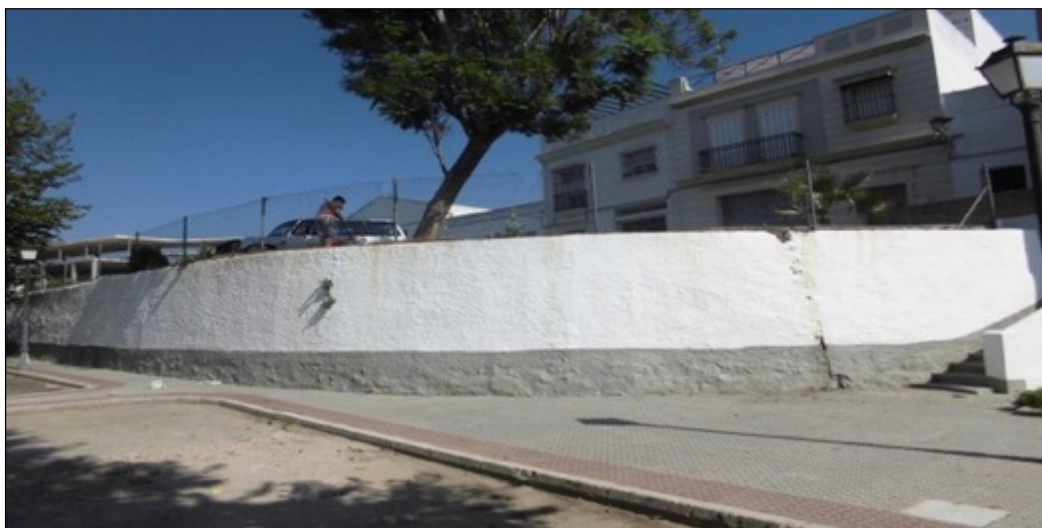
-. En el segundo tramo se observa que el acerado es de escasa dimensión con una anchura de unos 0,60 metros, ausencia de alcorques y arboleda.

Acerado más lejano al borde fluvial. 2º Tramo. Fuente: Foto del autor, mayo 2014.

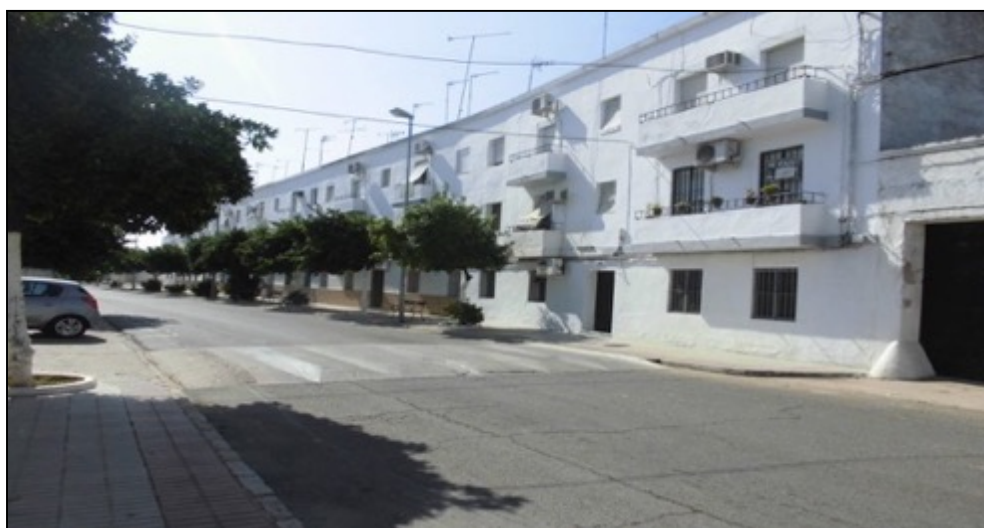
-. En el primer tramo hasta la nave agrícola, y coincidente con el edificio de plurifamiliar de viviendas, acerados con 3,00 metros de anchura, bordillos de piedra, alcorques y arboleda.

Acerado más cercano al borde fluvial. 1º Tramo. Fuente: Foto del autor, mayo 2014.

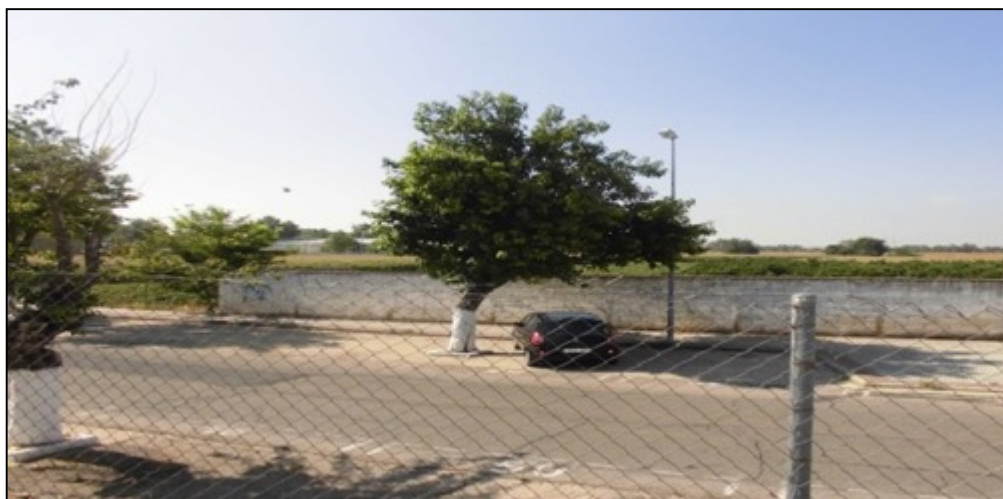
-. En un segunda tramo coincidiendo con la nave agrícola, acerados con una anchura de 1,20 metros y bordillos de piedra. Los alcorques y arboleda están ubicados en la zona de aparcamientos.

Acerado más cercano al borde fluvial. 1º Tramo. Fuente: Foto del autor, mayo 2014.

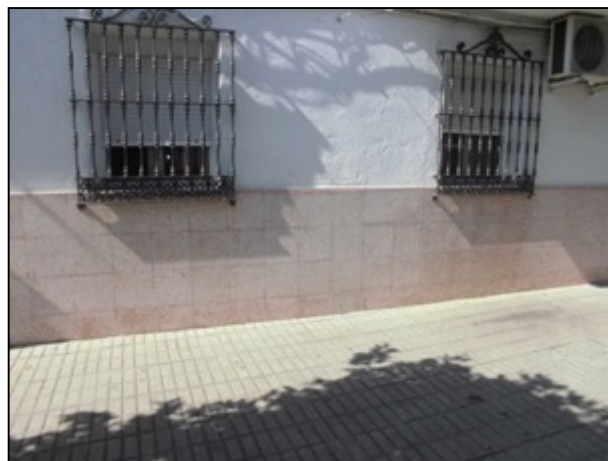
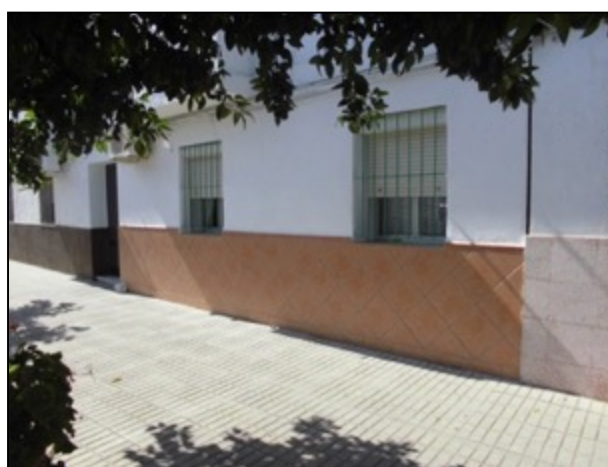
Imagen de los daños en aplacados exteriores. Fuente: propia del autor. Junio 2014.

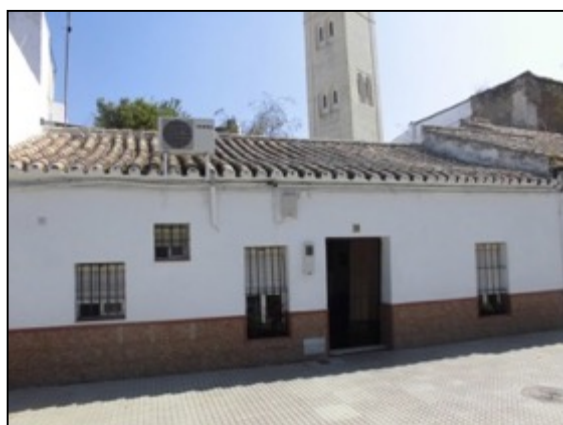
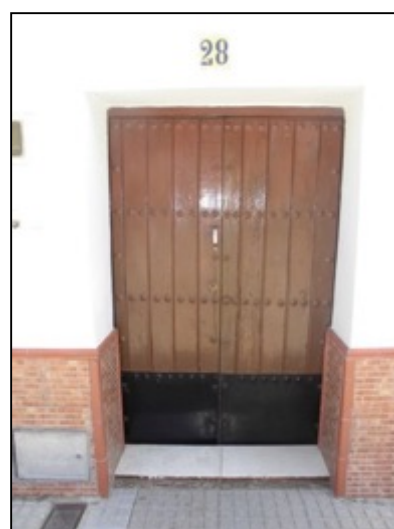
Imagen de los daños en puertas exteriores de madera. Fuente: propia del autor. Junio 2014.

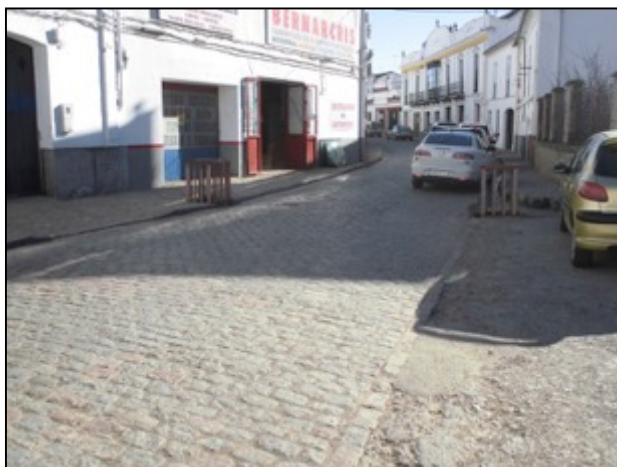
Figura 1. Detalles de mejoras frente a las inundaciones en Constantina, Sevilla . Fuente: propia del autor. Marzo 2014.

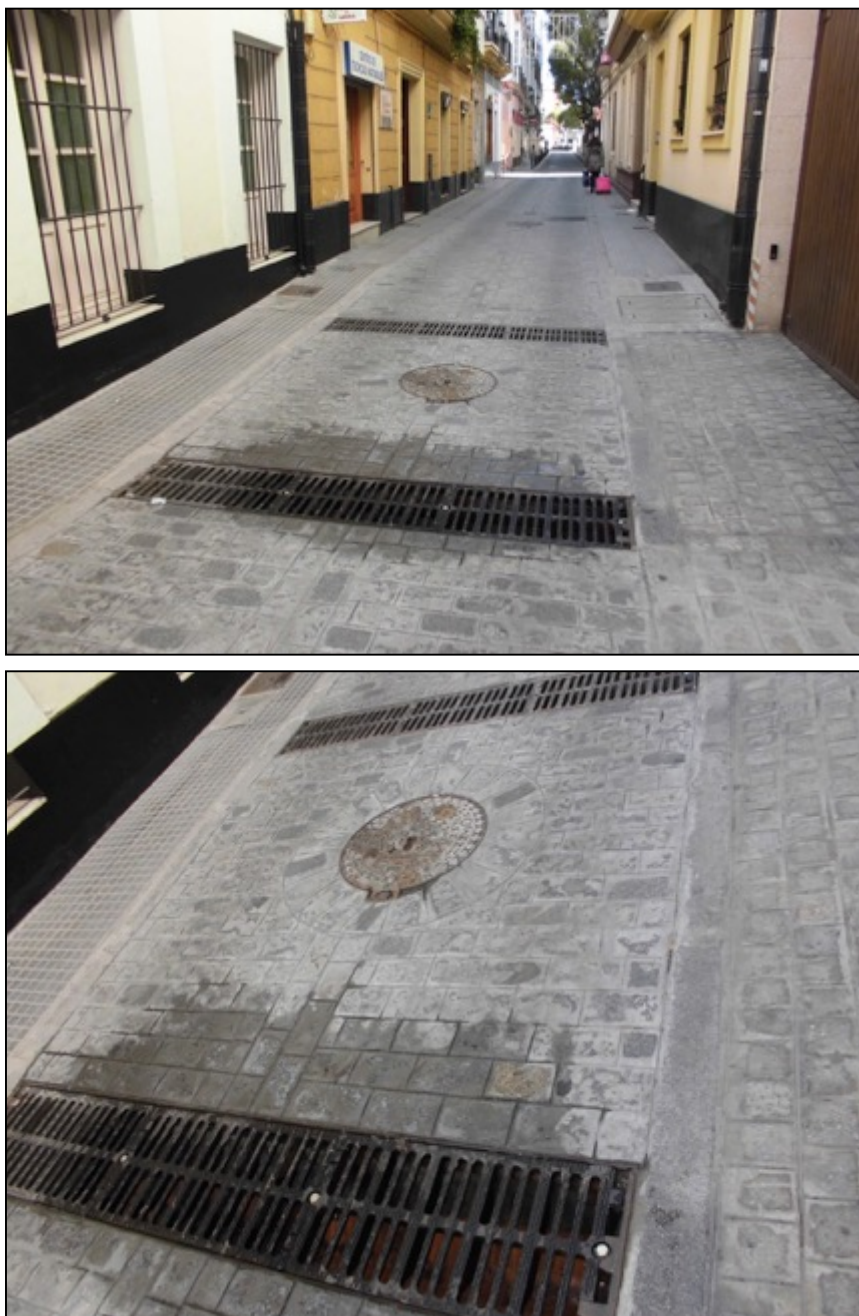
Figura 2. Detalles de mejoras frente a las inundaciones en Cádiz . Fuente: propia del autor. Febrero 2014.

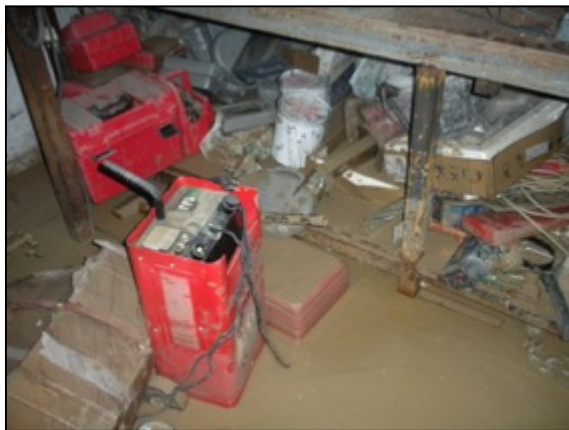
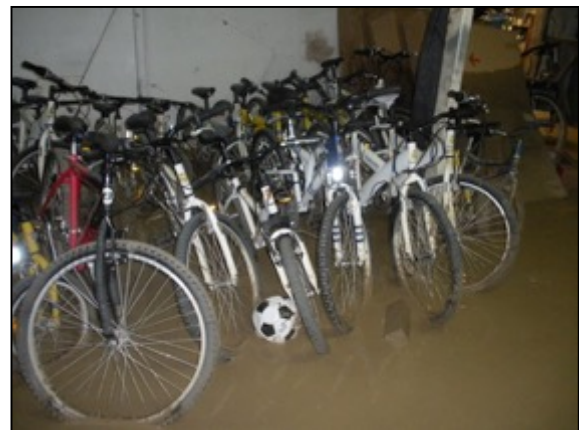
A la fecha de nuestra primera intervención, las instalaciones aseguradas aún se encontraban parcialmente inundadas, verificando daños de importancia en las existencias almacenadas en estanterías de madera, así como en otras depositadas directamente sobre el solado, dispuestas para su venta en las tómbolas propiedad del Asegurado.

Fotografías efectuadas a la fecha de nuestra primera intervención (10/12/2010)

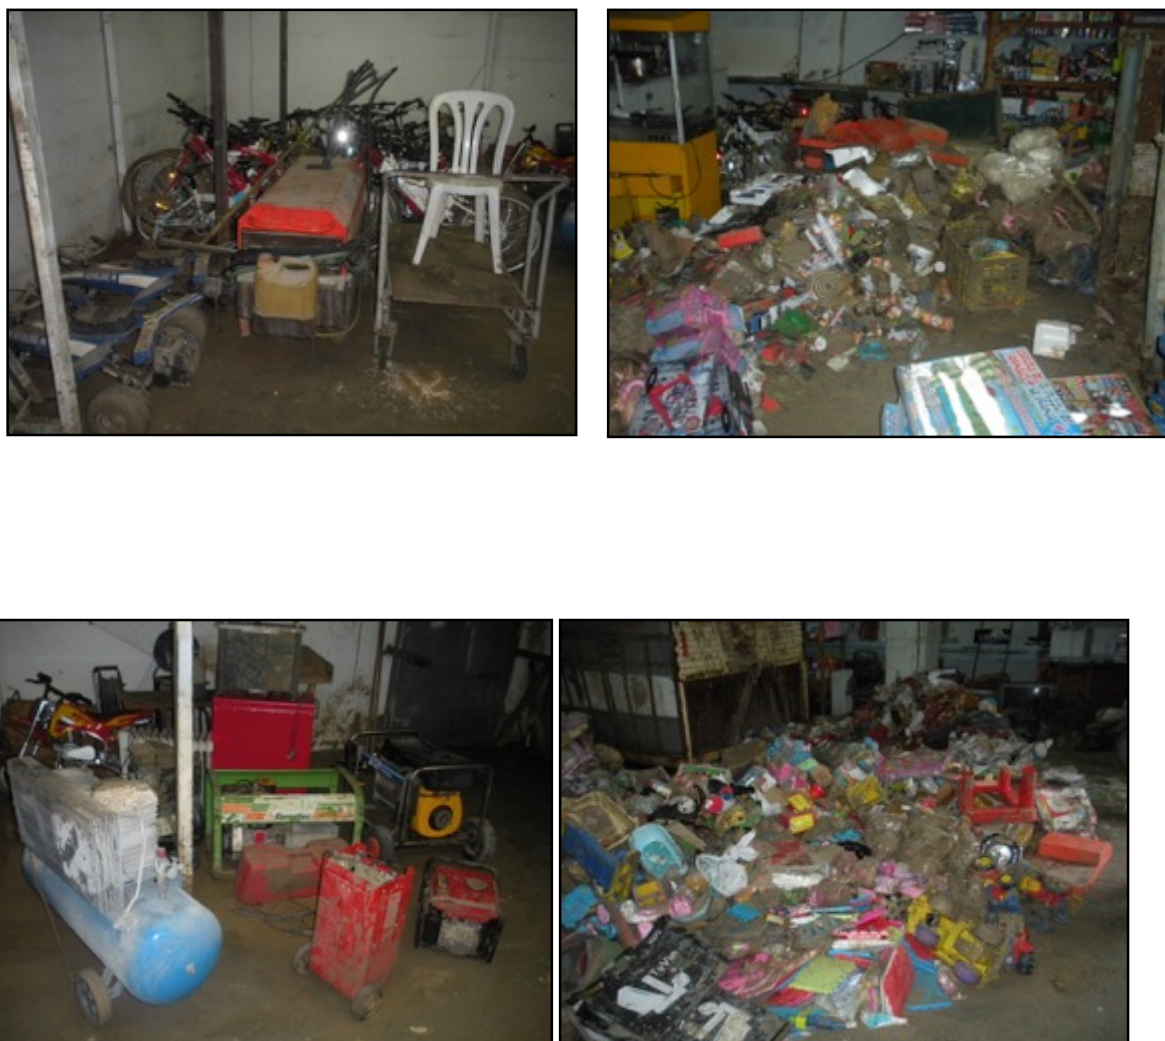
Detalle de daños en instalaciones, una vez limpiadas parcialmente.
